Fachbeitrag aus GEB 09/2013
 > www.geb-info.de <

Bauökologisch orientierte Sanierung eines Kindergartens

Den Schimmel im Griff

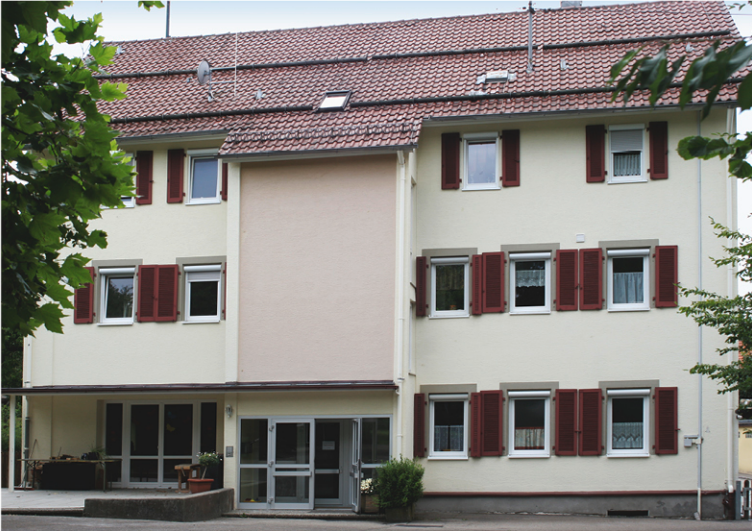
4 In den 70er-Jahren wurde auf der Rückseite ein Treppenhaus angebaut, dessen betonierte Stirnseiten eklatante Wärmebrücken darstellten und den Schimmelbefall begünstigten. Die Aufnahme zeigt das Gebäude im modernisierten Zustand.

dieser Befall auch von der Waschküche im Keller unter dem Büro. In dem Raum stand das Fenster wegen der hohen Luftfeuchte die meiste Zeit in Kippstellung, was nicht nur einen erheblichen Wärmeverlust zur Folge hatte, sondern auch die Betondecke dauerhaft auskühlte und so den Schimmelbefall begünstigte. Auch die Außenecken des betonierten Anbaus waren innenseitig aufgrund sehr kalter Oberflächentemperaturen verschimmelt.

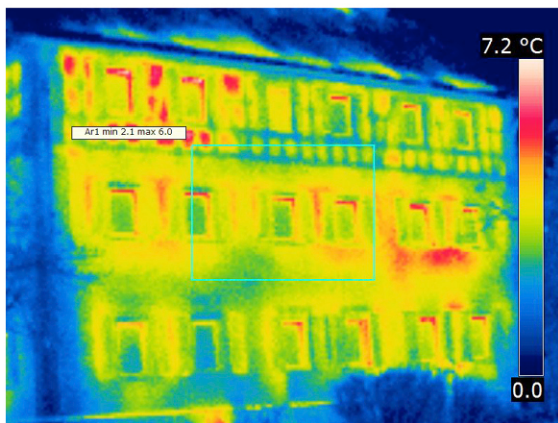
Auf den Thermografiebildern war deutlich zu sehen, dass auch über die augenscheinlich gedämmte oberste Geschossdecke merklich Wärme verloren ging (Abb. 5). Offenbar war die 2007 auf den Holzbalkenboden des Dachraumes aufgelegte Dämmschicht weitgehend unwirksam. Bei genauer Betrachtung zeigte sich, dass in der nur teilweise mit Roggenspelzen verfüllten Balkenlage, die in den Kastengesimsen endet, die warme Raumluft aus dem darunter liegenden Geschoss zirkulieren und stellenweise entweichen konnte. In glühendstem Rot präsentierten sich auf den Bildern auch die kurzen Stirnseiten des Treppenanbaus, die 1973 beim Hinzufügen des Anbaus betoniert wurden und sich als die am schlechtesten gedämmten Bauteile überhaupt herausstellten. Wärmebrücken fanden sich auch in den Ecken und dem Dach des Anbaus. Als weiterer eklatanter Mangel entpuppten sich viele undichte Stellen in der luftdichten Ebene zum Dachraum.

5 Die Thermografieaufnahme entlarvt die fehlerhafte Wärmedämmung und zeigt, dass die Luftdichtheit im Dachgeschoss nicht gegeben ist.

Das Dach des Treppenhausanbaus wurde zwischen den Sparren mit Zellulose gedämmt; auch der Kniestock wurde damit ausgeblasen. Eine sorgsam auf die Sparrenebene aufgebraute Dampfbremspappe gewährleistet nun zuverlässig die luftdichte Ebene. Auf der Baustelle wurde in situ entschieden, auch die seitlichen Lecks im Holzbalkenboden des Daches mit Zellulose zu verschließen. Dazu wurden die Enden der Felder zwischen den Balken ungefähr einen Meter weit ausgeblasen. Die durch zwei Bohrungen pro Deckenfeld von oben eingeblassene Zellulose verstopft

die einstige Leckage wie ein Pfropf und verhindert, dass weiterhin warme Luft an dieser Stelle in den Dachraum entweicht.

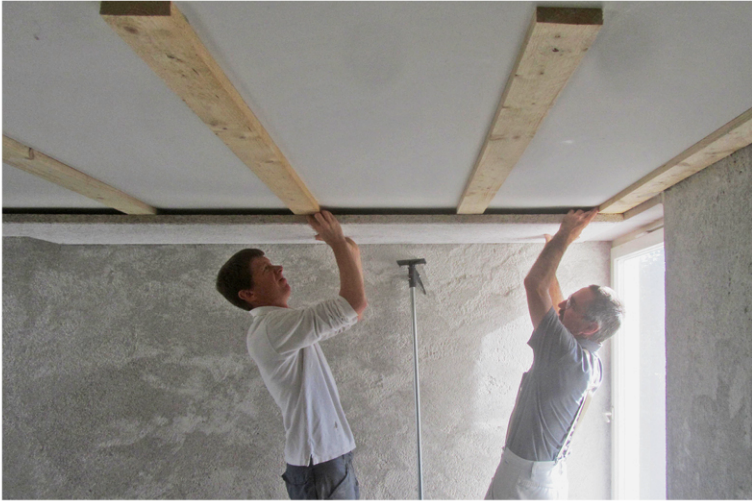
6 Einige Räume erhielten innenseitig einen Dämmputz und ist nun mit Holzwoolplatten gedämmt. Deren strukturierte Oberfläche verbesserte auch die akustische Dämpfung in den Räumen.

Die Außenwand auf der Nordseite des Erdgeschosses wurde innenseitig mit 8 cm dicken Calziumsilikatplatten beplankt und erhielt abschließend einen hochwertigen mineralischen Dämmputz. Anstatt der Tapeten mit den absperrenden Acrylatfarben im Nordgang des Erdgeschosses sorgen nun diffusionsoffene Kalk- und Lehmputze für ein angenehmes Raumklima. Die Flächen wirken ebenso wie die mineralisch gedämmte Kellerdecke als effizienter Feuchtepuffer. Auf den Unterseiten der Betondecken und Zwischenpodeste verbessern nun magnesitgebundene Holzwolleplatten den Wärmeschutz, deren strukturierte Oberfläche zudem die Raumakustik deutlich optimiert.

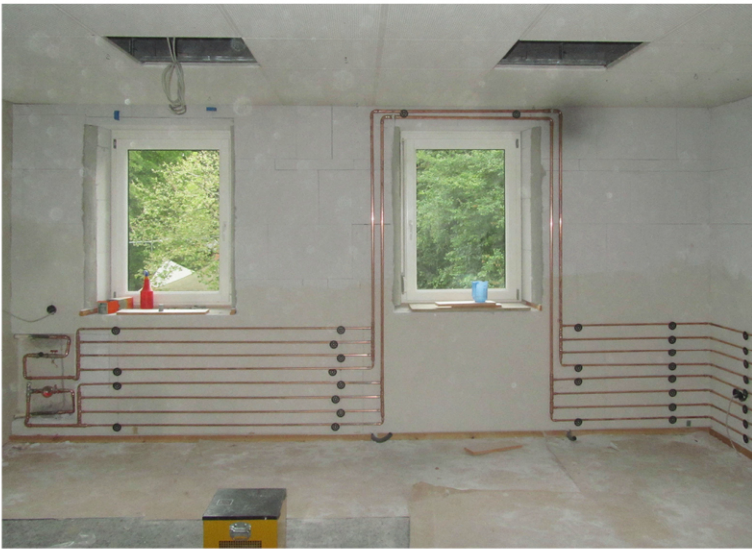
8 Auf der mineralischen Innendämmung wurden Wandheizungsmodule aus Kupfer direkt mit Schlagdübeln befestigt.

Vor der Sanierung wurden bis zu 2800 ppm (Millionstel Teil) CO₂ im großen Gruppenraum gemessen. Die Kompaktlüftung gewährleistet nun bei vollem Betrieb 800 ppm beziehungsweise 1200 ppm CO₂ bei halbiertes Leistungszahl. Eine Wandheizung aus Kupferrohren auf der Innendämmung (Abb. 8) sorgt für angenehme Wärme. Dezentrale Kleinlüfter beugen in allen Feuchträumen schlechter Luftqualität und zu hoher Feuchte vor. Ein weiterer Fühler im Treppenhaus kann zudem angereicherte Kondensatfeuchte über das vergrößerte und nun motorisch gesteuerte Dachfenster abführen, das zugleich im Brandfall zur Entrauchung dient.

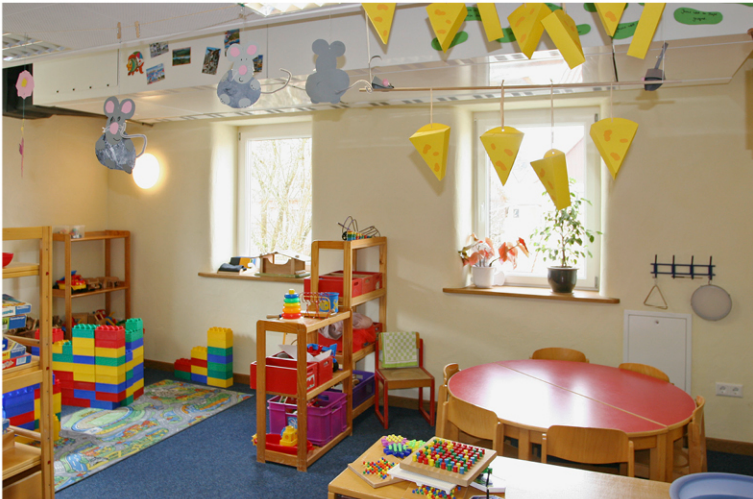
7 Die abgerundeten Fensterleibungen und die Fensterbank aus Eiche erlauben eine kindgerechte Raumgestaltung.

mineralischen Oberputze und Anstriche legte Rolf Canters gemeinsam mit den Erzieherinnen und dem evangelischen Träger des Kindergartens fest, die sich auch für die Idee begeisterten, die Dämmung an den Fensterleibungen abzurunden, was die Fensteröffnungen aus dem verspielten Blickwinkel der Kinder in höhlenartige Vertiefungen verwandelt.
