# Die Tücke der Lücke

**LUFTDICHTHEIT IM DETAIL** Die dichte Gebäudehülle ist die Basis für Energieeffizienz und eine bauschadensfreie Konstruktion. Ob Holz- oder Massivbau, jede Bauweise hat ihre typischen Problemzonen, was die Luftdichtung der Gebäudehülle anbelangt. Eine typische Falle sind unvermörtelte Stoßfugen im Mauerwerk – und doch nur eines der konstruktiven Details, die bei der Planung beachtet werden sollten. Der Artikel geht auf häufige Schwachstellen ein und zeigt, wie diese bereits in der Planung vermieden werden können. Holger Merkel

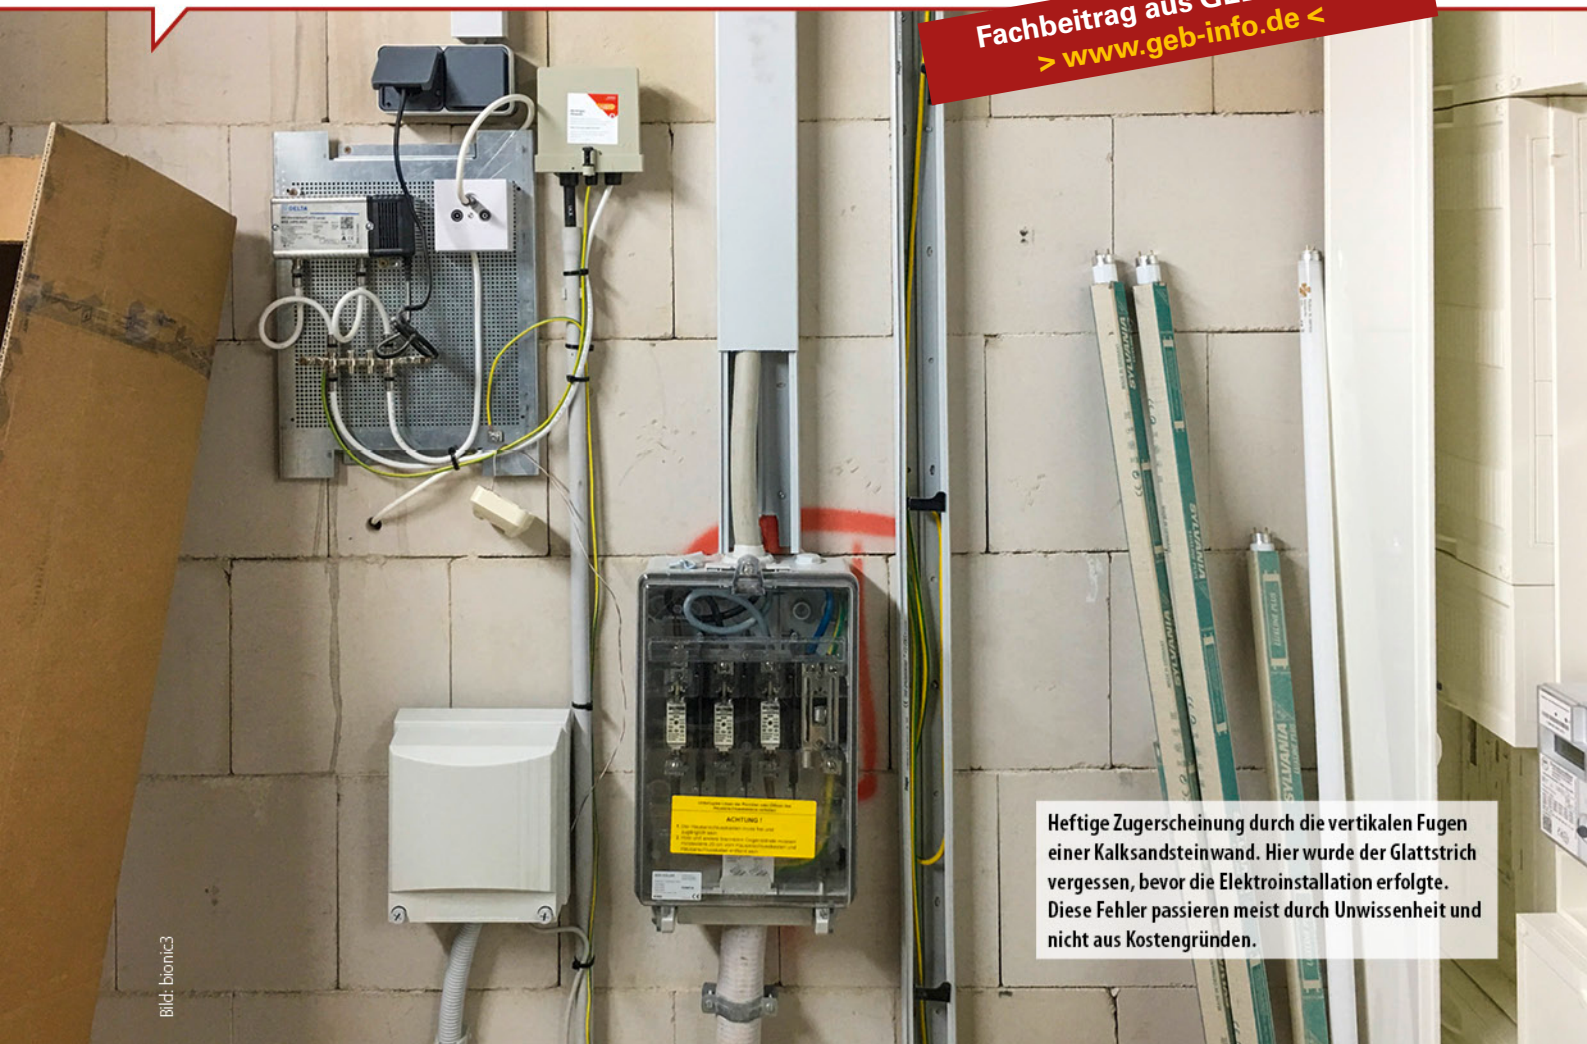
Heftige Zugerscheinung durch die vertikalen Fugen einer Kalksandsteinwand. Hier wurde der Glattnstrich vergessen, bevor die Elektroinstallation erfolgte. Diese Fehler passieren meist durch Unwissenheit und nicht aus Kostengründen.

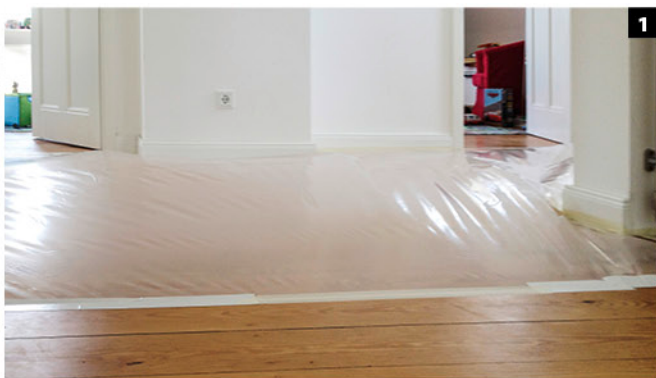
1

**1** Bei der Unterdruckmessung während eines Blower-Door-Tests kamen hier die Leckagen durch die Fugen der Fußbodendielen ans Licht. Ursache: die darunter liegenden Balkendurchdringungen waren nicht abgeklebt.

Selbst wenn eine Putzschicht aufgebracht wurde, bleibt der luftdichte Anschluss zu den Balken meist nur Theorie. Die Folge sind Luftströmungen durch die Fugen der Fußbodendielen (Abb. 1). Eine ähnliche Situation ergibt sich im Bereich der Pfettenauflager (Abb. 2).

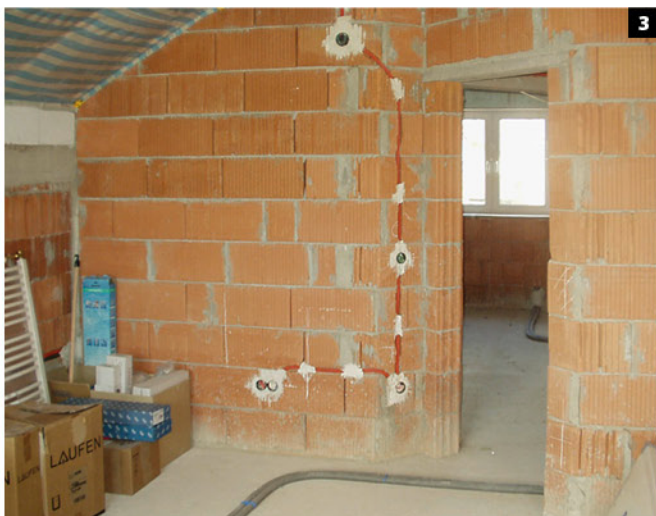
3

**3** Leckagen in der Gebäudehülle gibt es sowohl beim Holz- als auch im Massivbau. Bei dieser Baustellensituation ist der Ärger vorprogrammiert: Der Mauerkopf ist nicht abgedichtet. Durch die Elektroinstallationen ergeben sie unkontrollierte Luftströmungen in die Dämmung.

Meistens kommt es nach dem Bezug des Gebäudes zu konvektiven Strömungen, die ihren Weg durch Elektroinstallationsdosen (Abb. 3) und die Hohlkammern der Steine praktisch ungehindert in die Dämmung finden (Abb. 4). Auch beim An-

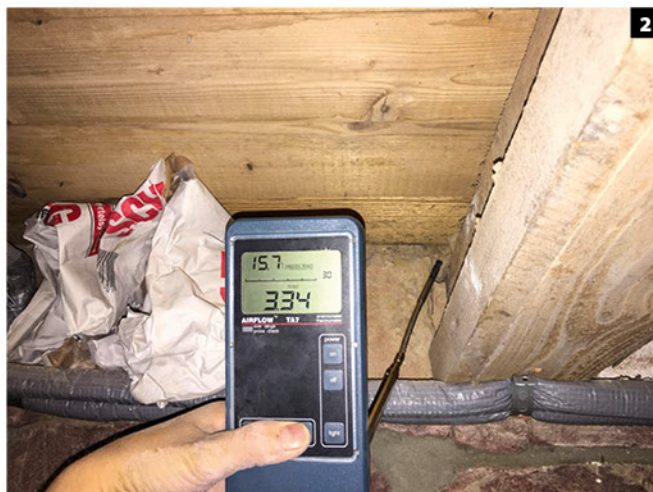
2

**2** Hier zieht's deutlich durch fehlende Abklebung der Balkendurchdringung: Das Anemometer zeigt 3,34 m/s an. Ein korrekter Anschluss zwischen Wand und Balken, bestehend aus Gattstrich des Mauerwerks und vorbehandelten Balken (Primer) ist hier sinnvoll.

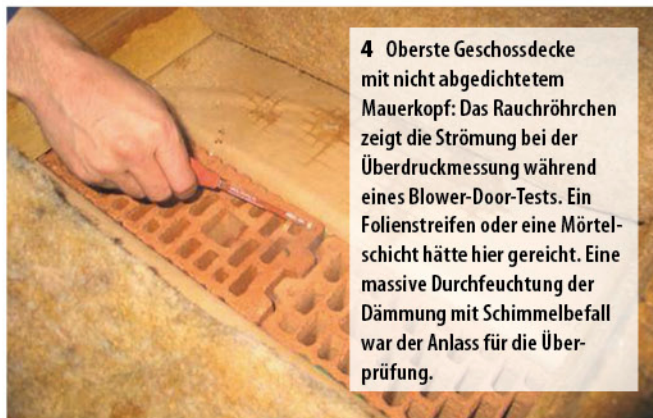
**4** Oberste Geschossdecke mit nicht abgedichtetem Mauerkopf: Das Rauchröhrchen zeigt die Strömung bei der Überdruckmessung während eines Blower-Door-Tests. Ein Folienstreifen oder eine Mörtelschicht hätte hier gereicht. Eine massive Durchfeuchtung der Dämmung mit Schimmelbefall war der Anlass für die Überprüfung.

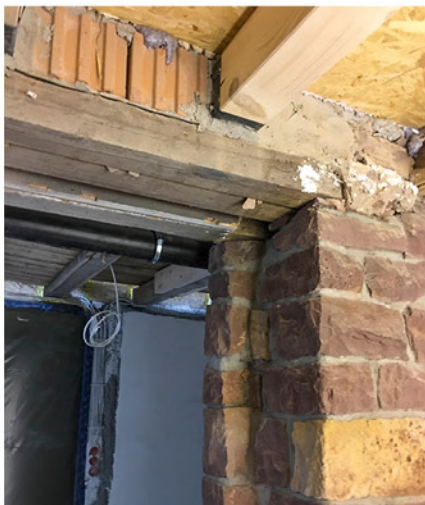
**5** Bei diesem Bruchsteinmauerwerk waren Luftströmungen messbar, was den Architekten zu unglaublichem Staunen veranlasste.

gar keine geben kann (Abb. 5). Wenn dann solche Flächen einfach mit Gipskartonplatten bekleidet werden, ist der Ärger bei der abschließenden Luftdichtheitsmessung im Grunde vorprogrammiert.

Dazu ein nützlicher Praxistipp: Schmieren statt Verkleiden. Putz aufbringen ist hier die bessere Lösung, zumindest sollte ein Glatzstrich erfolgen.

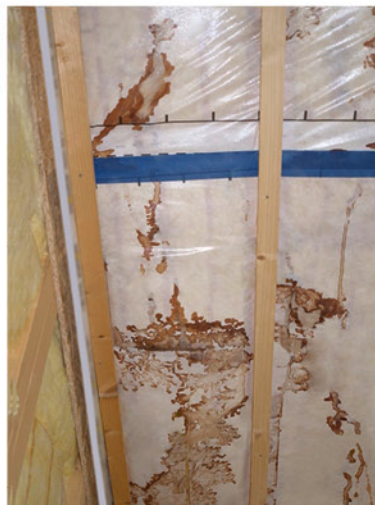
**6** Fehlende Abklebung oberhalb der Innenwand bei einer Holzkonstruktion. Hier hätte ein Folienstreifen gereicht, der bei der Montage über die Wand gelegt und hinterher beidseitig angeschlossen wird.

Doch können sich die wenigsten Holzbauer vorstellen, dass es zwischen einer genagelten OSB-Platte und einem Rähm aus getrocknetem Holz zu konvektiven Strömungen kommen kann. Im Beispiel von Abb. 6 wurde die Dampfbremse an die OSB-Platte der Innenwand angeschlossen und nicht, wie es richtig gewesen wäre, an das Rähm. Alternativ hätte ein Folienstreifen über der Innenwand ausgereicht, der beidseitig mit der Dampfbremse verbunden wird. In der DIN 4108-7 steht hierzu: „Anschlüsse von einbindenden Bauteilen, wie z. B. Innenwänden bzw. Holzbalkendecken, im Holz- und Leichtbau sind durch Verwendung von z. B. Anschlussstreifen oder Ausbildung einer wirksamen Abschottung luftdicht ... anzubinden.“

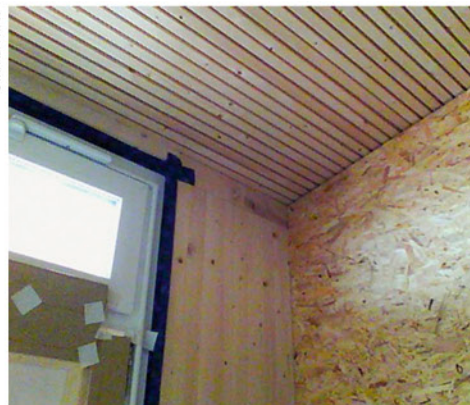
**7** Bei Brettstapelkonstruktionen verläuft die luftdichte Ebene oft außerhalb. Das erschwert die Leckagesuche und die Nachbesserung.

Während sich beim Holzrahmenbau mit luftdichter Schicht aus inneren OSB-Platten die Leckagesuche vergleichsweise einfach gestaltet, ist die Brettstapelbauweise besonders heimtückisch (Abb. 7). Hier verläuft die luftdichte Ebene oft außerhalb. Wenn die Dämmung bereits aufgebracht wurde, zeigen sich Leckagen allenfalls noch durch diffuse Strömungen an einzelnen Fugen.

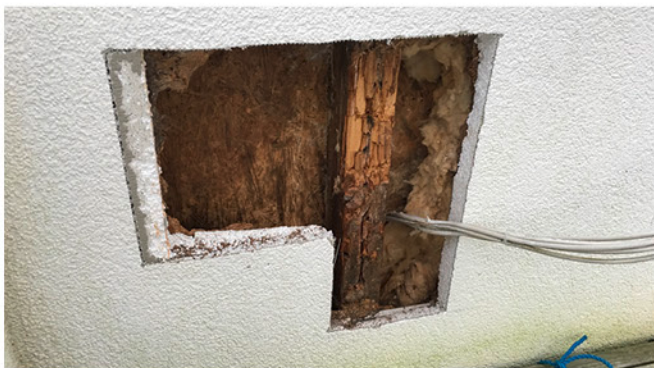
**8** Bei diesem Fall fehlte die Abklebung der luftdichten Ebene am Flachdachanschluss zur Außenwand unterhalb der Attika. Da bei der Montage der Attika aus statischen Gründen ein Teil der OSB-Platte das darunter liegende Wandelement überlappte, wurde die fehlende Abklebung an dieser Stelle nicht bemerkt. Dazu kommt, dass die Beplankungen der Attika beidseitig einen hohen  $s_d$ -Wert aufweisen und eingedrungene Feuchte nicht ausdiffundieren konnte. Der Blower-Door-Test war mit einem  $n_{50}$ -Wert von  $0,55 \text{ h}^{-1}$  zufriedenstellend. Die Leckagen bzw. Lufteintrittsstellen waren vorwiegend die Elektroinstallationsdosen im Dachgeschoss. Entlang der Brettstapellamellen konnte sich die Luft ihren Weg bis in die Attika bahnen.

Was kleine Leckagen anrichten können, zeigt folgendes Beispiel: Bei einem Holzhaus aus Brettstapelelementen fehlte die Abklebung der luftdichten Ebene am Übergang vom Flachdach zur Außenwand unterhalb der Attika. Da bei der Montage der Attika aus statischen Gründen ein Teil der OSB-Platte, die die luftdichte Ebene bildete, das darunter liegende Wandelement überlappte, blieb die fehlende Abklebung an dieser Stelle unbemerkt. Der Blower-Door-Test war mit einem  $n_{50}$ -Wert von  $0,55 \text{ h}^{-1}$  zufriedenstellend. Aber: durch die beidseitig relativ diffusionsdichte Bekleidung der Attika löste sich deren Tragwerk an manchen Stellen fast vollständig auf (Abb. 8, 9). Der Schaden fiel bei der Kontrolle der Satellitenschüssel auf, die sich mühelos hin und her bewegen ließ.

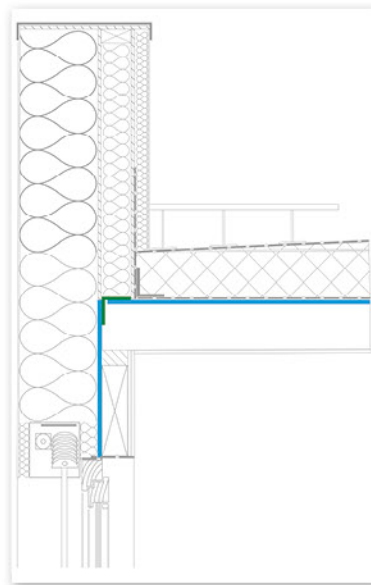
**9** Die blaue Linie symbolisiert die Luftdichtungsebene, der grüne Winkel die ursprünglich fehlende Abklebung. Diese hätte vor Montage der Attika zum Beispiel als Folienstreifen angebracht werden können.

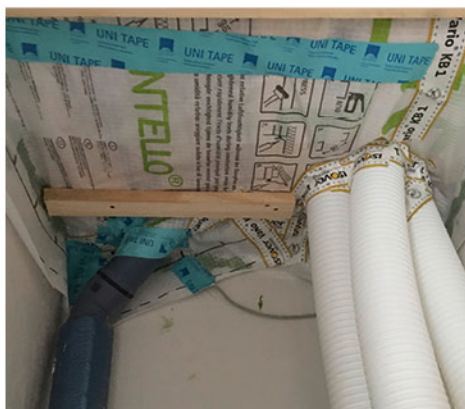
**10** Ein Klassiker auf den Baustellen, der die Problematik der Gewerketrennung deutlich macht: Wer Leitungen derart verlegt, den kümmert's nicht, wie sich diese mit dem Luftdichtheitskonzept in Einklang bringen lassen. Hier muss der Abdichter unbedingt Bedenken anmelden, anstatt hilflos mit Klebebändern zu basteln.
