Bleischwere Reise

Ein informativer Fassadenausflug...

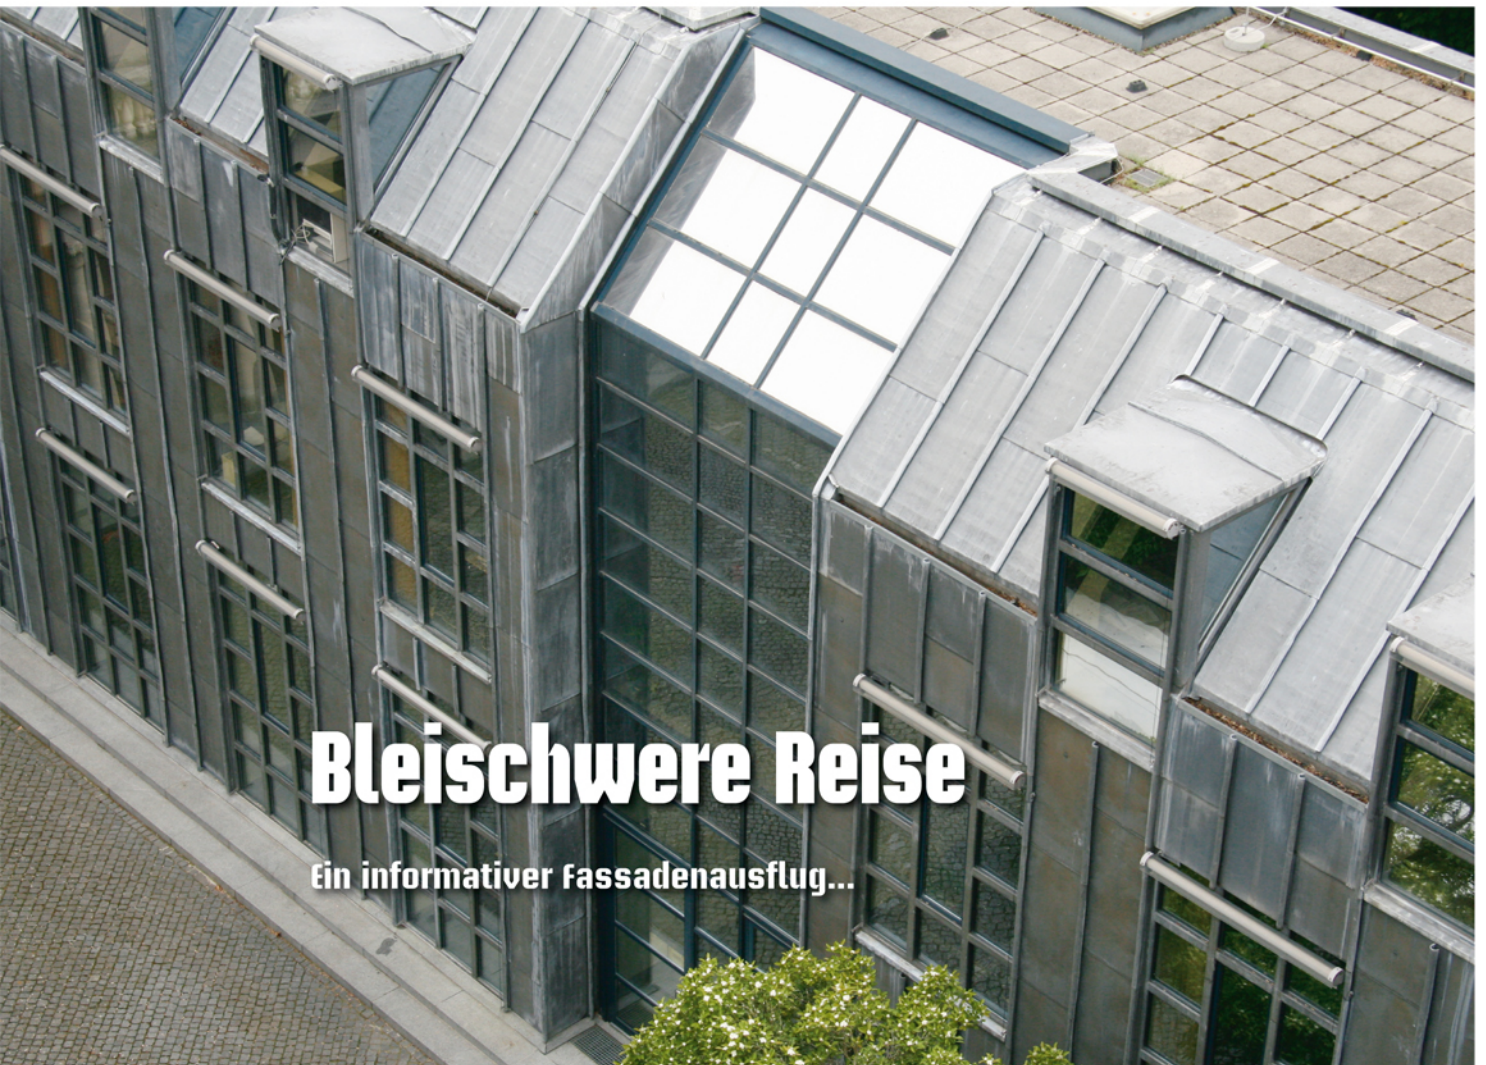
Am tieferliegenden Bauteil stehen die Sanierungsarbeiten noch aus. Deutlich zu erkennen sind die Schäden an der Bleiattika

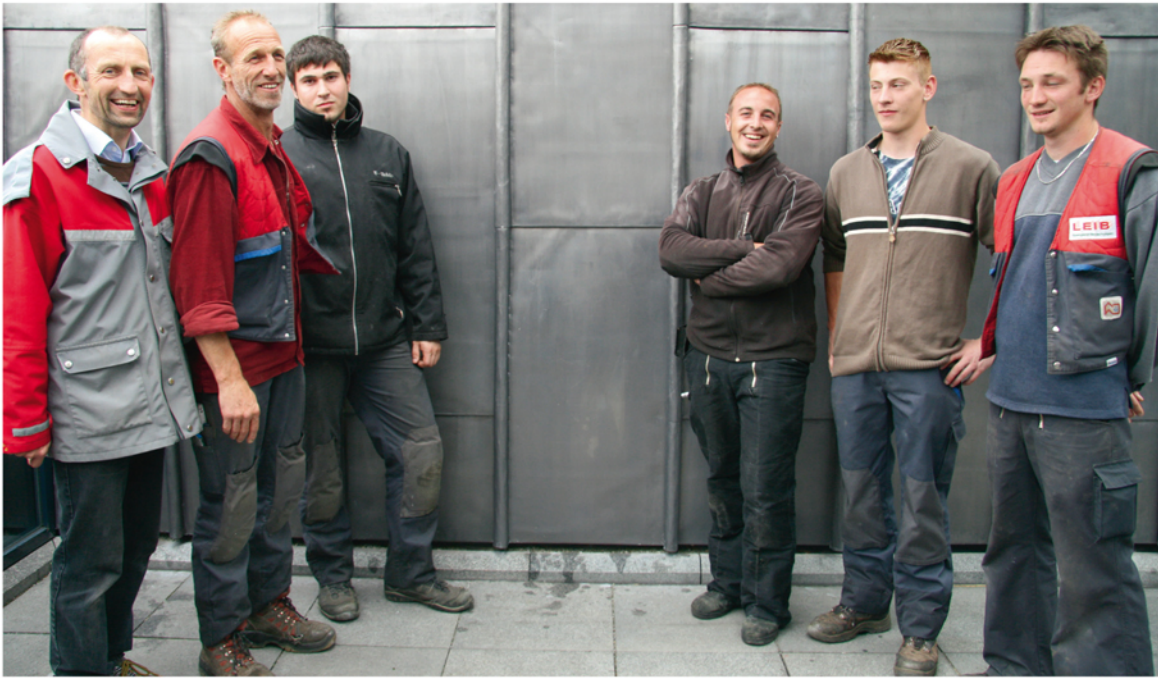
Das Leib-Team: Ulrich Leib, Adolf Heinzinger, Angelo Tedesco, Andreas Greif, Christian Lokies und Stefan Fischer vor der neuen Bleifassade. Für die Rundfalz-Stabilität sorgen eingeschobene Aluminiumrohre

Entscheidende Hinweise gab Jürgen Seifert auch zur Neueindeckung der Fassadenflächen im Bereich der Dachterrasse. Hier wurde, wie an allen anderen Fassadenflächen, ausschließlich 2,5-mm-Blei verarbeitet. Zur Stabilisierung des Fassadenfalzes wurden durchgängige 32-mm-Aluminiumrohre eingearbeitet. Einerseits verstärken diese Rohre den Falz und sorgen andererseits für dessen dauerhafte Standfestigkeit. Um zu verhindern, dass die Fassadenscharen durch das hohe Eigengewicht abrutschen, wurden ebenfalls durchgängige Haftstreifen aus Kupfer eingebaut. »

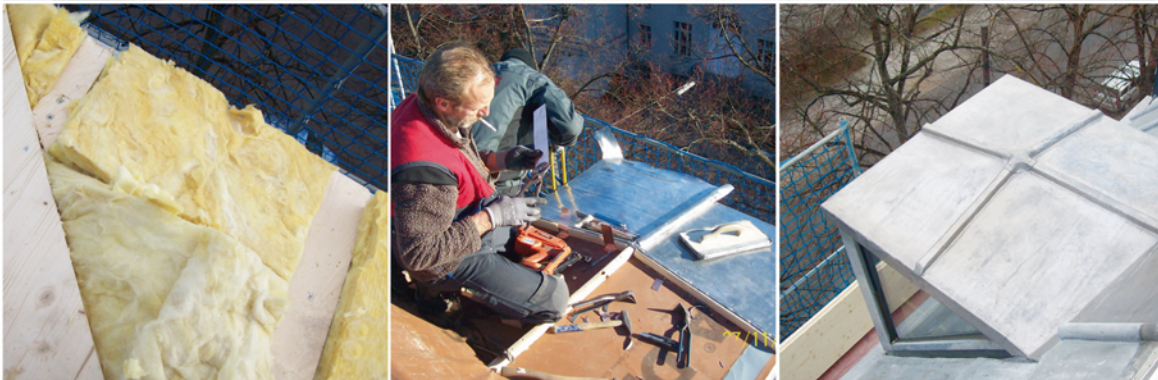
Nach Erhöhung des Gefälles der Gaubendächer setzten die Spengler Rundholzleisten im Nahtbereich ein

Das Gefälle wurde mit unterlegten Keilhölzern erhöht und 27-mm-Dreischichtplatten nebst einer handelsüblichen Trennlage als vollflächige Auflage für die neue Bleieindeckung angebracht.

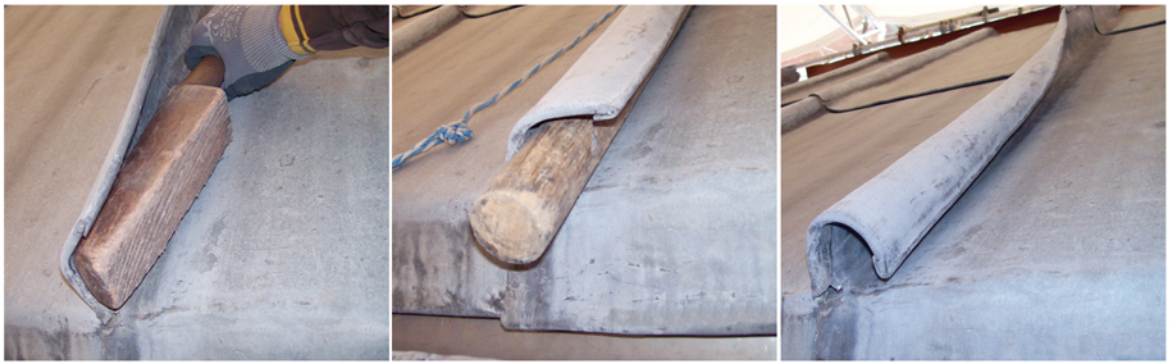
Die Herstellung der 60-mm-Rundfalze erfordert handwerkliches Geschick. Adolf Heinzinger verbindet einzelne Bleiplatten über entsprechenden Rundholzleisten. Das Gefälle der gewaltnen Gaubendächer wurde zuvor erhöht. Eine 27-mm-Dreischichtplatte dient als vollflächige Auflage für die neue Bleieindeckung
