Präzisionsarbeit im großen Stil

BLEI-MARATHON Über zehn Jahre lang wurde die prunkvolle Terrakottafassade des Regierungssitzes von Oberbayern umfassend saniert. Zum Schutz der Dächer und Gesimse kam der Werkstoff Walzblei zum Einsatz. Die filigranen Fassadendetails und die empfindlichen Terrakottasteine verlangten bei der Ausführung hohe handwerkliche Präzision.

BAUTAFEL

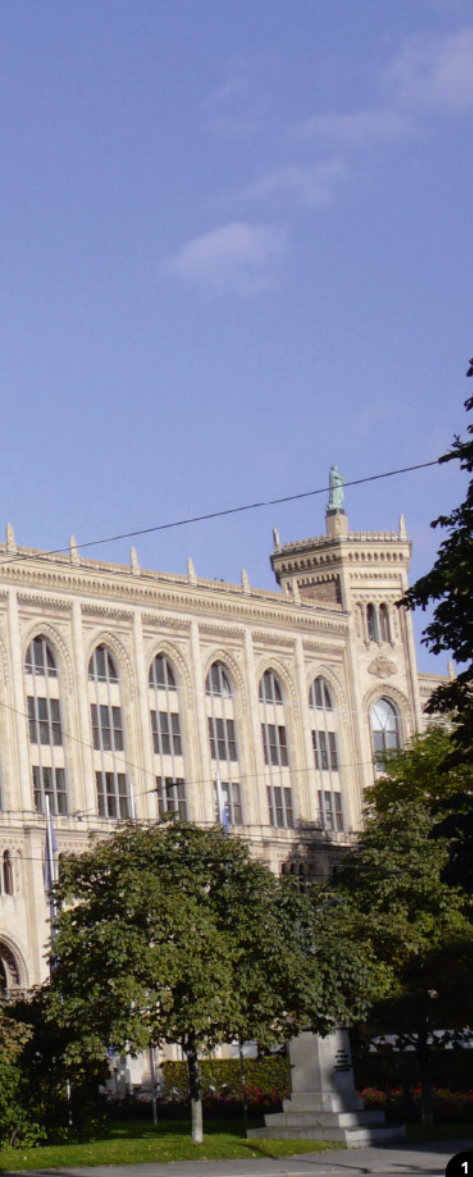
1 Das Gebäude der Regierung von Oberbayern

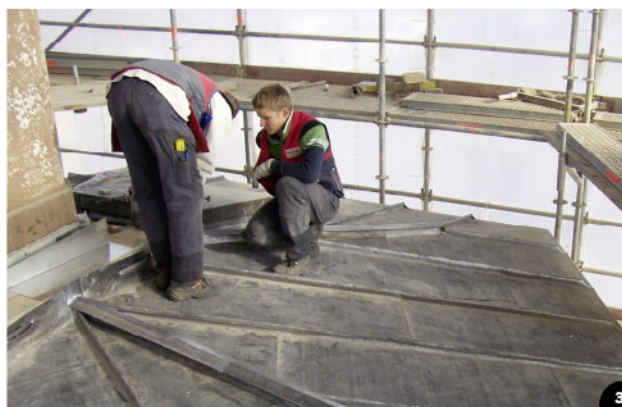
3 Zwei Klempner der Leib GmbH aus Moorenweis in Aktion

Insgesamt verbauten die Handwerker rund 450 Quadratmeter Walzblei. Wichtige Ausführungen an Dach und Fassade übernahm die Spenglerei Leib aus Moorenweis, westlich von München. Geschäftsführer Hubert Leib und sein Team übernahmen die Sanierung von zwei Gebäudeachsen. „Insgesamt verbrachte unser Team rund 1.500 Stunden auf der Baustelle“, sagt Hubert Leib. Die Sanierung nahm insgesamt einen Zeitraum von einem Jahr in Anspruch. →

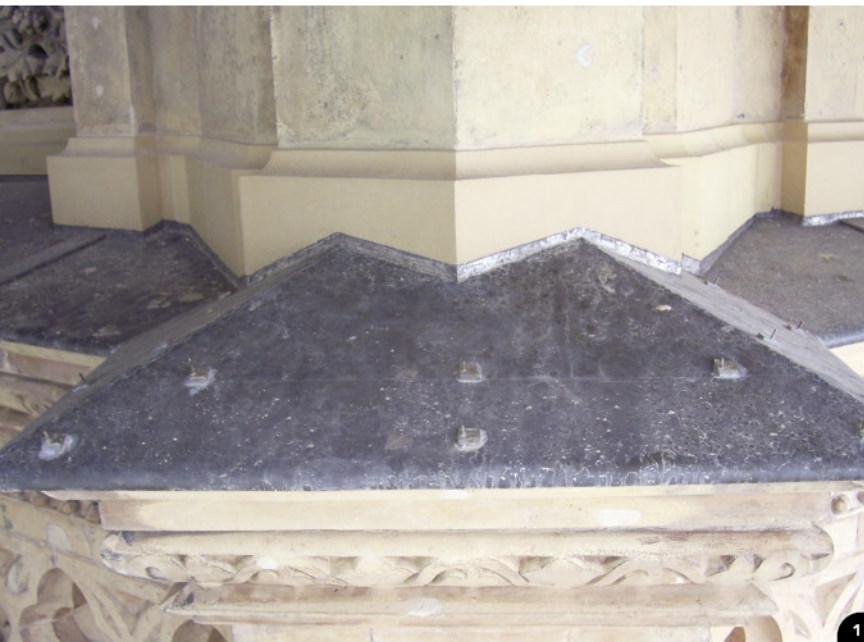
- 1 Ecken und Kanten an den Gesimsen
- 2 Walzbleiattika als Fassadenabdeckung
- 3 Labyrinth-Entlüftung am Turm
- 4 Aufwändige Klempnerarbeiten bei der Eindeckung der Turmdachfläche

Charakteristisch für das gesamte Bauprojekt waren die vielen kleinteiligen Anschlüsse, Ecken und Kanten. „Das längste einteilige Gesimsstück war gerade mal 86 Zentimeter lang“, berichtet Hubert Leib. Ein Großteil der insgesamt 5,3 Tonnen Walzblei, den sein Team verarbeitete, bestand demzufolge aus kurzen, individuell zugeschnittenen Blechen. Jedes einzelne Blech wurde an der Vorderkante an einem Rundwulst befestigt. In der Mitte wurden die Bleche mit einer Dehnungsfuge versehen, um eine Ausdehnung des Materials zu gewährleisten. Mit viel Präzision musste auch die zweireihige Taubenabwehr auf den Gesimsen angebracht werden. Hierzu wurden die Halterungen für das Seilsystem an der Unterseite verzinkt und anschlie-
