Fachbeitrag aus GEB 09/2013
 > www.geb-info.de <

Bauökologisch orientierte Sanierung eines Kindergartens

Den Schimmel im Griff

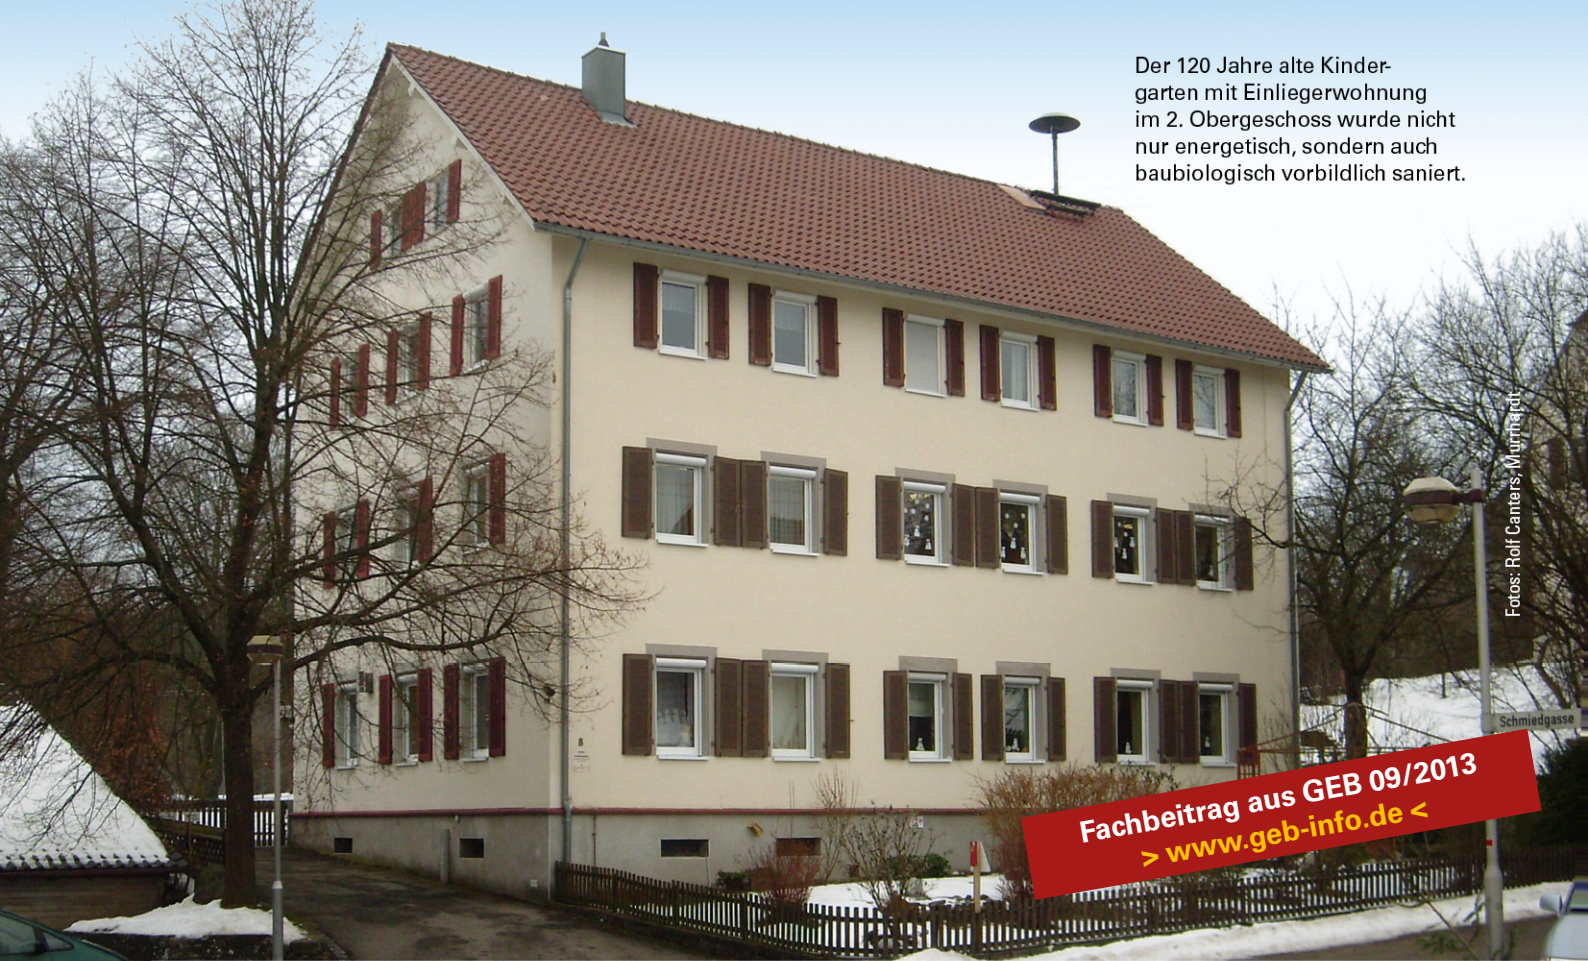
Der 120 Jahre alte Kindergarten mit Einliegerwohnung im 2. Obergeschoss wurde nicht nur energetisch, sondern auch baubiologisch vorbildlich saniert.
