Vom kleinen zum großen Mangel

Glas zerkratzt und doch nicht haftbar? — Bei der Abnahme der Bauendreinigung einer Fassade wurden gegenüber der Reinigungsfirma Mängel aufgrund von Kratzern auf den ESG-Scheiben angemeldet. Im vorliegenden Gutachtenfall führt die Schadensmeldung jedoch möglicherweise zu einer überraschenden Wende in der Abwicklung durch den Versicherer.

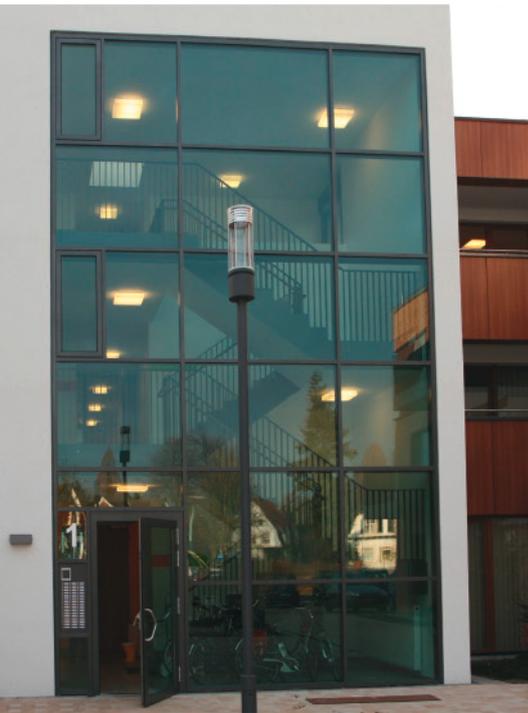
Mängel angemeldet

Bei der Abnahme der Endreinigung dieser Pfosten-Riegelfassade wurden gegenüber der Reinigungsfirma Mängel geltend gemacht.

Die Reinigungsfirma hatte die Bauendreinigung einer Pfosten-Riegelfassade (5 m breit, 8 m hoch) eines Altenheimes durchgeführt. Bei der Bauabnahme wurden auf den Außenscheiben der Isoliergläser Kratzer festgestellt und bemängelt. Nach einer Vorbesichtigung, bei der sich der Schaden bestätigte, meldete die Reinigungsfirma den Schaden der Versicherung. Diese beauftragte ein Gutachten, um zu klären: Wie viele der gemeldeten Gläser sind zerkratzt? Worauf sind die Schäden zurückzuführen? Wie kann der Schaden behoben werden? Beim Ortstermin mit dem Gutachter wurden 24 Isoliergläser sowie die Scheibe der Eingangstür untersucht und die Kratzer bestätigt (kleines Foto). Mithilfe eines Lasermessgeräts wurde fol-

gender Scheibenaufbau für die vier ebenerdigen ISO-Scheiben ermittelt: Innenscheibe 6 mm VSG (2 x 3 mm Float mit 0,76 mm PVB-Folie), 16 mm SZR, Außenscheibe 6 mm monolithisches Glas mit Stempel für „Einscheiben-Sicherheitsglas ESG“. Die übrigen Isoliergläser hatten den Aufbau: Innenscheibe 6 mm monolithisches Glas, 16 mm SZR, Außenscheibe 6 mm monolithisches Glas mit Stempel für „Einscheiben-Sicherheitsglas ESG“. Und an diesem Punkt nahm der vorliegende Fall eine ganz neue Wendung.

Für den Versicherer der Reinigungsfirma stellt sich aufgrund der „Überholenden Kausalität“ die Frage, ob er trotz beschädigter Scheiben für den Schaden eintreten muss. Denn die Gläser müssen wohl ohnehin ausgetauscht werden, da sie nicht dem Baurecht entsprechen. Fenster- und Fassadenbauer sollten im Zweifelsfall immer darauf achten, nicht nur bei Glasflächen über 4 m ESG-H einzusetzen.

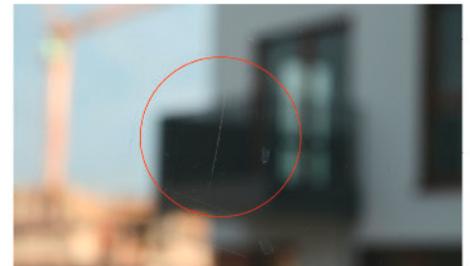
Diese Kratzer wurden bemängelt

Beispielhafte Ansicht eines Kratzers auf der Außenscheibe der eingesetzten Isoliergläser.
