THERMISCH OPTIMIERTE ABSTANDHALTER

So optimieren Sie die ISO-Qualität

Wie lange „lebt“ ein Isolierglas? Die Lebensdauer wird durch eine sorgfältige Fertigung bestimmt. Will der Isolierglashersteller das „Fehlstellen-Potenzial“ seiner ISO-Einheiten minimieren, muss er beim Randverbund auch die Applikation der eingesetzten Warme-Kante-Abstandhalter kritisch beleuchten. Mögliche Fehlerquellen zeigt Ingrid Quel auf.

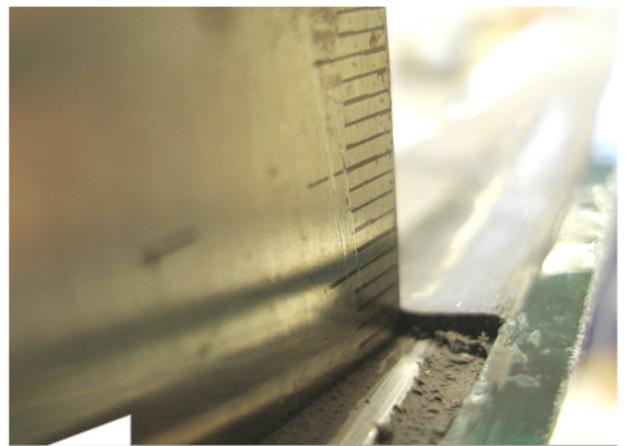
Bild 1: Blick auf die versiegelte Kante einer Isolierglasscheibe. Ein mit Versatz positionierter Abstandhalterraahmen lässt nicht mehr ausreichend Raum (< 2 mm) für die Sekundärversiegelung am Abstandhalterrücken. Ähnliches kann passieren, wenn die Rahmen nicht exakt rechteckig gebogen sind und nach außen ausbauchen.

So entstehen suboptimal gebogene Rahmen, die z. B. nicht exakt rechteckig sind. Wird das beim Setzen nicht ausgeglichen, kommt es zu unterschiedlich dickem Auftrag des Sekundärdichtstoffs (Bild 1). Weitere sensible Punkte: Gebogene Rahmen können im Eckbereich seitlich stark aufgeweitet sein und behindern dann eine saubere Butylverpressung. Oder die Profilseitenflanken schnüren durch den Biegeprozess im Eckbereich ein und bieten dann nicht mehr ausreichend Fläche für das Butyl.

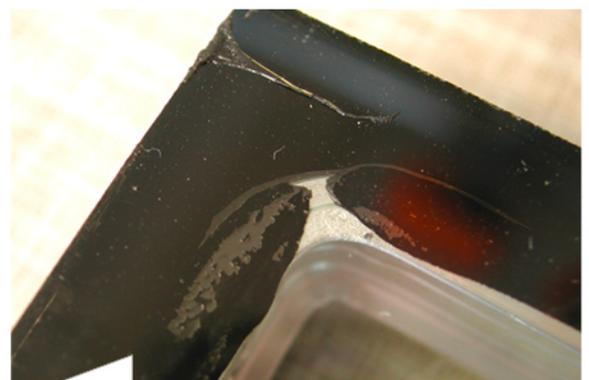
Bild 2: Die deutlich sichtbare Butylunterbrechung im Eckbereich ist eine klassische Fehlstelle und führt zu erhöhten Gasverlusten.

Auch schlecht verschlossene Gasfüllöffnungen, kleine Unterbrechungen oder Ausdünnungen im Butylauftrag (Bild 2), nicht butylierte Eckwinkel oder Verbinders Stoßstellen können Lecks erzeugen. Die Grenzwerte der Isolierglasprüfung nach EN 1279 Teil 2 und 3 zei-

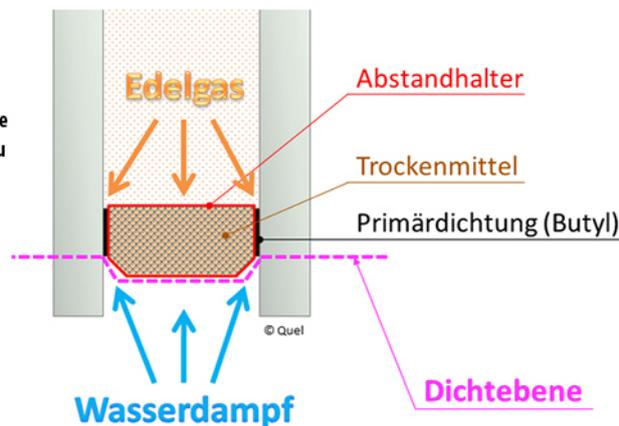
Bild 3: Der Abstandhalter muss zusammen mit der Butylierung eine umlaufende Dichtebene von Glas zu Glas bilden.

Im Widerspruch zu ihrer Bezeichnung „Dichtstoff“, sind die gängigen Versiegelungsmaterialien auf Polysulfid-, Polyurethan- oder Silikonbasis nicht hundertprozentig dicht. Sie sind alle in geringem Maß gas- und wasserdampfdurchlässig. Deshalb müssen Isoliergläser schon ohne den Sekundärdichtstoff vergleichsweise dicht produziert werden. Das geht nur, wenn auch der Abstandhalter selbst zu 100 Prozent diffusionsdicht ist, und zwar sowohl gegen eindringende Feuchtigkeit von außen als auch gegen den Verlust der Edelgasfüllung aus dem SZR. Zusammen mit der Butylierung am Scheibenrand muss er eine umlaufende Dichtebene von Glas zu Glas bilden (Bild 3).
